ANALISA KONDISI KERUSAKAN LAPISAN PERMUKAAN JALAN DESA SAKA – WAILULU SERAM UTARA BARAT KABUPATEN MALUKU TENGAH

Hadi Purwanto¹⁾, Musper David Soumokil²⁾, Stephanie Jenifer Sihasale³⁾

^{1,2,3)}Jurusan Teknik Sipil Politeknik Negeri Ambon

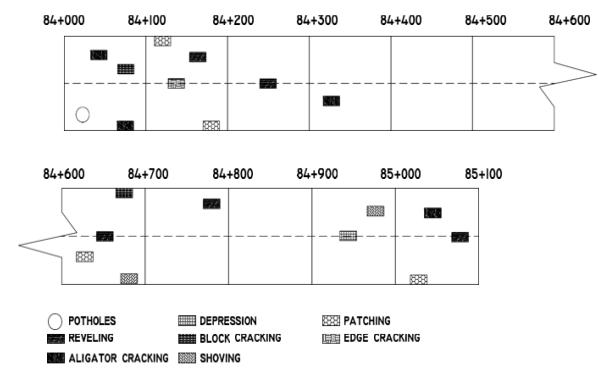
Gambar 11. Kerusakan Pada Perkerasan Jalan Saka – Wailulu

KERUSAKAN PERKERASAN PADA JALAN SAKA-WAILULU

Data yang diperoleh ke dalam formulir yang tersedia. Dapat dilihat bahwa pada 20 segmen yang ditinjau hanya 8 segmen yang terdapat kerusakan yaitu pada segmen 1, segmen 2, segmen 3, segmen 4, segmen 7, segmen 8, segmen 10 dan segmen 11.

Pada jalan desa saka – wailulu, ruas jalan taniwel saleman yang mengalami kerusakan paling tinggi dan perlu mendapat perbaikan adalah pelepasan butir sebesar 60% atau 214,754 m².

Dari hasil penelitian, penulis memberikan saran yang bersifat terbatas mengenai kerusakan yang terjadi yaitu pada Segmen 1 (STA 84+000 – 84+100) memiliki kondisi kerusakan perkerasan yang sedang (*fair*) sehingga perlunya penanganan kerusakan perkerasan seperti pemeliharaan rutin dan lainnya.
