ANALISIS PENGENDALIAN LAJU KOROSI DAN SISA UMUR PAKAI PIPA PENYALUR SOLAR DI PLTD HARUKU, DESA PELAUW

Fahmi Husen¹⁾, M. Said Karyani²⁾, Deny Ismail Pellu³⁾, Valentyn P B Hattu⁴⁾

Jurusan Teknik Mesin, Politeknik Negeri Ambon

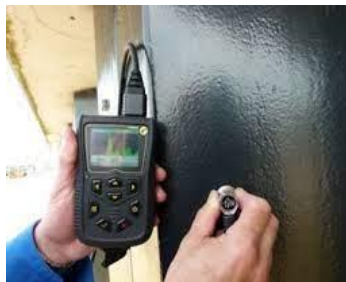
Gambar 2 Ultrasonic thickness gauge

Cara kerja dari alat ini adalah dengan menggunakan prinsip dari pantulan gelombang suara yang dapat menentukan ketebalan dan jarak suatu benda dengan frekuensi tertentu. Disebut sebagai sensor ultrasonik sebab sensor ini bekerja menggunakan gelombang ultrasonik (bunyi ultrasonik). Gelombang ultrasonik adalah gelombang bunyi yang frekuensi mencapai 20.000 Hz. Bunyi ultrasonik bisa merambat pada zat padat, cair dan gas, tetapi, gelombang bunyi ultrasonik tidak bisa digunakan pada bagian tekstil dan busa dikarenakan suara akan diserap (Widharma, I. G. S., Saputra, K. D. W., Purnamayana, I. M. S., Anam, S., & Prawiradnyana, I. G. P. B. 2020).

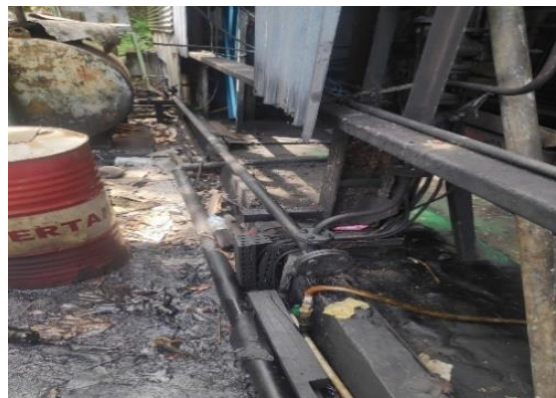
Gambar 3 Pipa pltd Haruku

Pada penelitian ini penulis menggunakan jenis metode penelitian kuantitatif Dimana penulis akan melakukan pengambilan data berupa jenis pipa, jenis coating penegndalian korosi dan akan melakukan pengukuran terhadap ketebalan dan waktu masa pakai pipa pada perpipaan pltd haruku dengan menggunakan ultrasonic gauge dan akan disesuaikan berdasarkan standar yang digunakan.

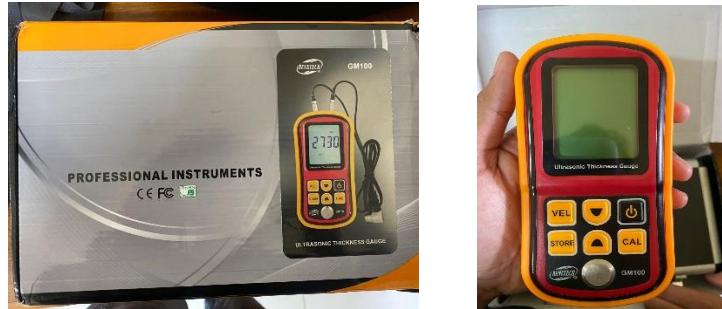
Gambar 3.2 Alat ultrasonic thickness gauge tipe GM 1000

Metode pengujian ketebalan dengan ultrasonic thickness gauge dilakukan untuk mendapatkan data ketebalan pada TML yang diuji, merek ultrasonic thickness gauge yang digunakan adalah BENETECH GM 1000.

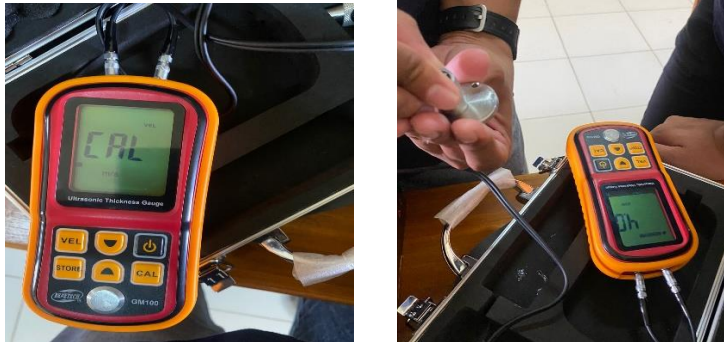
Gambar 4.1 Kalibrasi alat

Untuk memeriksa apakah pengukur ketebalan ultrasonik akurat dan apakah nilai yang dihitung cocok, diperlukan kalibrasi. Cara melakukan kalibrasi pada alat ultrasonic thickness gauge yaitu dengan cara mengaktifkan alat tersebut kemudian tekan tombol kalibrasi dan setelah itu gunakan alat tersebut pada plat yang dikhususkan untuk mengkalibras, hasil kalibrasi menunjukkan 4.00 mm.

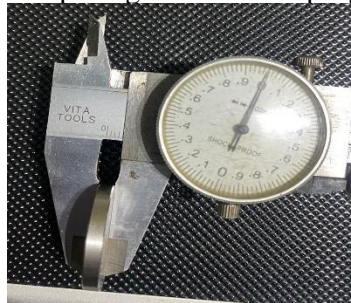
Gambar 4.2 Pengukuran ketebalan plat kalibrasi

Pengukuran plat kalibrasi dengan jangka sorong digunakan untuk memastikan keakuratan dari hasil pengukuran ultrasonic thickness gauge pada saat melakukan kalibrasi apakah hasilnya yang muncul dilayar sesuai dengan tebal plat tersebut saat diukur dengan jangka sorong. Pada pengukuran dengan jangka sorong plat tersebut berukuran 4.0 mm, yang berakhir hasil pengukuran alat sesuai dengan ukuran plat yang diukur dengan jangka sorong, hal ini membuktikan bahwa alat tersebut memiliki keakuratan pengukuran yang baik, sehingga alat ini dapat digunakan untuk pengambilan data.
